Effiziente und nachhaltige Seilprüfung an Rhone-Autobahnbrücke

Im Sommer 2014 führte die Alpin Technik und Ingenieurservice GmbH eine umfassende Prüfung der Seile an der westlichen Rhone Autobahnbrücke St. Maurice, Schweiz durch. Mit dem Einsatz hochmoderner Technik wurden die 10 Schrägseile sowohl auf der freien Länge als auch in den Verankerungsbereichen geprüft. Dabei wurden die Oberfläche der PE-Ummantelung, die ausinjizierten Paralleldrähte und die Verankerungsbereiche der Einzeldrähte zerstörungsfrei untersucht und für gut befunden.

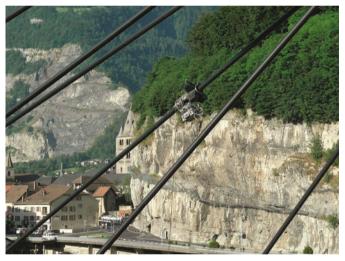
Zur Prüfung der Seiloberfläche nahmen die Techniker der Alpin Technik eine automatisierte visuelle Inspektion vor. Durch den Einsatz des ATIS Seilroboters mit visuellem Prüfmodul wird die visuelle Inspektion nicht nur sicherer und präziser durchgeführt, sondern auch äußerst effektiv (Bild 1). Mit einer Fahrtgeschwindigkeit von 300 mm/s erfasst der ATIS Seilroboter die komplette Seiloberfläche (360°) in hochauflösender Qualität bei nur einer Befahrung. Die gewonnenen Daten werden als Panoramabild erfasst. Diese hochauflösende Darstellungsform ermöglicht es, die eigentliche Begutachtungstätigkeit an den Schreibtisch zu verlagern.

Bild 1. ATIS Seilroboter mit visuellem Panoramabildmodul

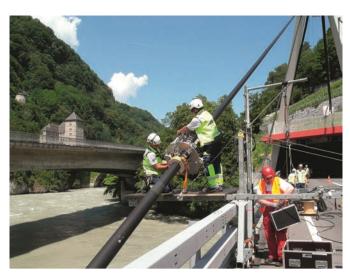
Bild 3. Aufsetzen der magnetinduktiven Prüfeinheit für Seile bis 250 mm

Eventuelle innere Schäden der Paralleldrahtbündel können per magnetinduktiver Seilprüfung sichtbar gemacht werden. Das gemeinsam mit der DMT GmbH & Co. KG und der EMPA entwickelte Prüfgerät ermöglicht eine zuverlässige, vollständige Querschnittsmessung auch bei Seilen mit großen Durchmessern bis 250 mm, wie an dieser Brücke. Zur Sättigungsmagnetisierung wird der elektromagnetisch betriebene Prüfkopf in zwei Teilen um das Seil herum aufgebaut und mit einer speziellen, schnelllaufenden Textilseilwinde am Seil entlang geführt (Bild 4). Bei leichten Prüfsystemen mit geringerer Magnetisierung können, wie sich in der Vergangenheit schon mehrfach gezeigt hat, z. B. Drahtbrüche im Inneren des Seils übersehen und dann wichtige Instandsetzungsmaßnahmen nicht ergriffen werden.

Informationen über den Zustand der Drahtverankerungen konnten per Ultraschalluntersuchung gewonnen werden. Dazu wurden die Verschlusshauben und andere Anbauteile aller Verankerungen entfernt, um die Stauchköpfchen der Paralleldrähte zu erreichen (Bilder 2 u. 3). Die DMT GmbH & Co. KG konnte dazu als verlässlicher und erfahrener Partner für derartig spezielle zerstörungsfreie Untersuchungen gewonnen werden.
