Umwickeln mit Butylkautschukbändern – ein innovativer Korrosionsschutz für vollverschlossene Brückenseile

Es werden generelle Überlegungen zu diesem innovativen und kostengünstigen Korrosionsschutzsystem vorgestellt und über seine erfolgreiche Anwendung bei der Geh- und Radwegbrücke über den Rhein Kehl-Straßburg und bei der Köhlbrandbrücke in Hamburg berichtet.

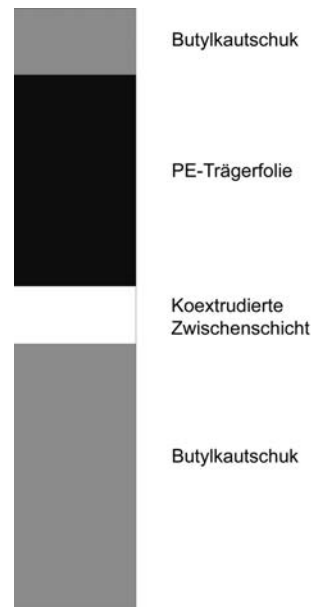
Bild 5. Aufbau des Korrosionsschutzbandes der Basislage

Die dreischichtige schwarze Basislage (Bild 5), die unmittelbar mit der Seiloberfläche in Kontakt kommt, besteht aus einer stabilisierten Polyethylenfolie mit beidseitiger dauerplastischer Butylkautschukbeschichtung. Sie bildet eine Schutzhülle nach der DIN 30672 und der DIN EN 12068. Diese Lage bildet den eigentlichen Korrosionsschutz und schützt die Seile wirksam auch bei starker korrosiver Beanspruchung.

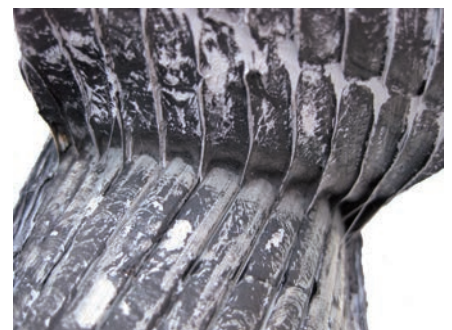
Bild 6. Haftung und Verzahnung der Basislage auf der Seiloberfläche

Die Butylkautschukmasse passt sich der Oberflächenstruktur des Seiles an und bildet durch Adhäsion und Verzahnung einen ausgezeichneten Haft- und Formschluss mit dem Untergrund (Bild 6).

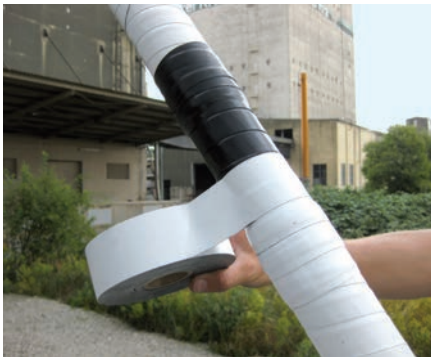
Bild 8. Reparatur einer beschädigten Stelle

Im Falle von Beschädigungen, wie sie zum Beispiel durch Vandalismus entstehen können, sind bei herkömmlichen Beschichtungen in der Regel aufwendige Maßnahmen hinsichtlich der Untergrundvorbereitung und der Neubeschichtung erforderlich. Diesen kosten- und zeitintensiven Nachteil vermeidet der Korrosionsschutz mit Butylkautschukbändern. Hier wird der beschädigte Teil ringförmig ausgeschnitten und entfernt und durch eine Neuwicklung ersetzt, die mit der bestehenden intakten Wicklung überlappt und von Hand ausgeführt wird (Bild 8). Zur Optimierung der Haftung der Bänder wird die Seiloberfläche mit Primer eingestrichen. Weitere Maßnahmen, wie zum Beispiel Strahlen, sind nicht erforderlich.

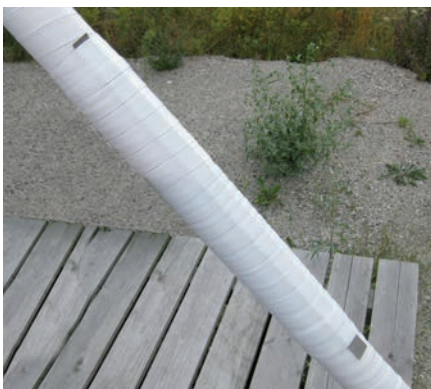
Bild 9. Prüfstelle auf dem fertigen Korrosionsschutz

ten Seilen auf die bestehende Wicklung eine weitere von ca. 50 cm Länge aufgebracht, die sich durch spezielle Maßnahmen leicht wieder entfernen lässt (Bild 9). Damit wird dem Bauherrn die Möglichkeit gegeben, an Materialproben, deren Klima- und Umweltbelastung exakt den Verhältnissen für die Seile entspricht, die Dauerbeständigkeit des verwendeten Materials zu überprüfen, ohne dass dabei der Korrosionsschutz der Seile beeinträchtigt wird.

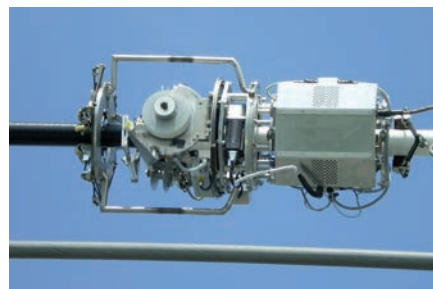
Bild 10. Wickelroboter
Fig. 10. Wrapping robot

Von der Firma Alpin Technik und Ingenieurservice GmbH wurde ein Gerätesystem entwickelt, mit dem Schrägseile befahren, dabei visuell überprüft, dokumentiert und anschließend mit einem Korrosionsschutz versehen werden können. Basisgerät dafür ist ein patentiertes Befahrgerät, das mit drei Spezialfahrwerken und umfangreicher Steuerelektronik ausgerüstet ist und selbstständig am Seil entlangfährt. Entsprechend der unterschiedlichen Einsatzzwecke kann es mit verschiedenen Zusatzmodulen, wie zum Beispiel visuellem Inspektionssystem, Thermographiemodul, magnetinduktivem Prüfgerät, PESchweißeinheit, Wickelroboter etc. ausgerüstet werden (Bild 10).

Mit Hilfe des Wickelroboters werden die Butylkautschukbänder, die vom Werk in 50 mm breiten Spulen geliefert werden, unter Zug auf die Seiloberfläche gewickelt, so dass eine gleichmäßige, faltenfreie Schicht ohne Lufteinschlüsse entsteht. Die entsprechend der verwendeten Bandlängen und Seildurchmesser erforderlichen Stöße auf der freien Seillänge werden mit elektronischer Steuerung des Wickelroboters ausgeführt, so dass auch hierfür planmäßig kein direkter Zugang für Personal zu den Seilen erforderlich ist.

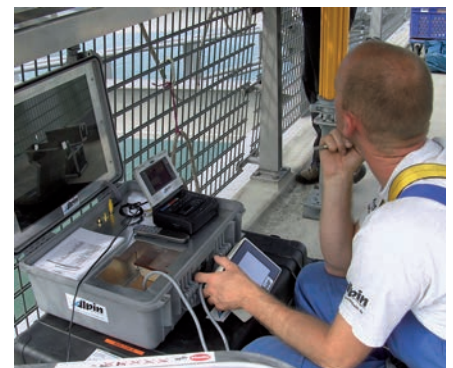
Bild 11. Überwachung der Wickelarbeiten am Monitor

Mit Hilfe eines Monitors werden alle Wickelvorgänge vom Boden aus überwacht und bei Bedarf gespeichert, so dass eine lückenlose Überprüfung der durchgeführten Arbeiten auch für den Bauherrn möglich ist (Bild 11).

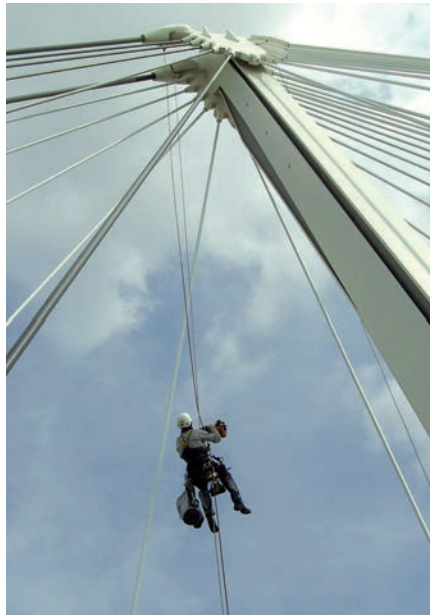
Bild 12. Zugang mit Hilfsseil
Fig. 12. Access with auxiliary rope

Nach dem Vorliegen der positiven Versuchsergebnisse gab der Bauherr grünes Licht für den Beginn der Arbeiten, mit denen Mitte August 2008 begonnen wurde. Zuerst wurde die Seiloberfläche entweder mit rotierenden Naturbürsten gereinigt, die an dem Befahrgerät befestigt wurden, oder von Hand mit Hilfe der Zugangstechnik mit Hilfsseilen, bei der zertifizierte Höhenarbeiter innerhalb weniger Minuten zu jeder Stelle des Seiles gelangen können (Bild 12).

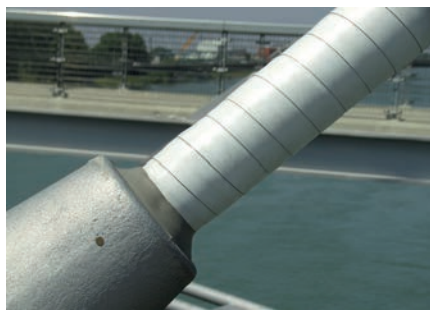
Bild 13. Anschluss an der Verankerung am Überbau
Fig. 13. Joining at the deck anchorage

Als erstes wurden die Anschlüsse an den Verankerungen am Überbau und am Pylon vorbereitet. Da aufgrund der Nutzung der Brücke durch Fußgänger mit Vandalismusschäden gerechnet werden muss, wurden die Seilbereiche oberhalb der Verankerungen auf ca. 1,20 m Länge mit einem Primer vorgestrichen, so dass hier die Haftung der Bänder auf der Seiloberfläche gesteigert wurde (Bild 13). Der Übergang zu der Verankerung wurde mit einer Kehlfuge aus dauerelastischem Material abgedichtet.

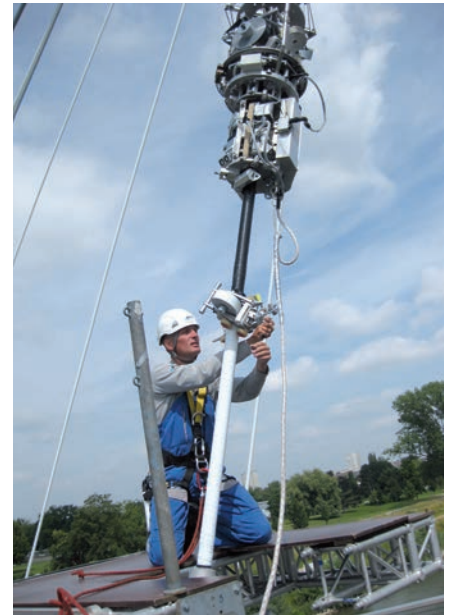
Bild 14. Handwickelgerät an der Verankerung am Überbau
Fig. 14. Manual wrapping equipment at the deck anchorage

In diesem Bereich wurden die Butylkautschukbänder mit Hilfe eines Handwickelgerätes aufgebracht, bis der vollautomatische Wickelroboter aufgrund der geometrischen Verhältnisse angesetzt werden konnte (Bild 14). In gleicher Weise wurde der Anschluss an den Seilverankerungen am Pylon ausgeführt.

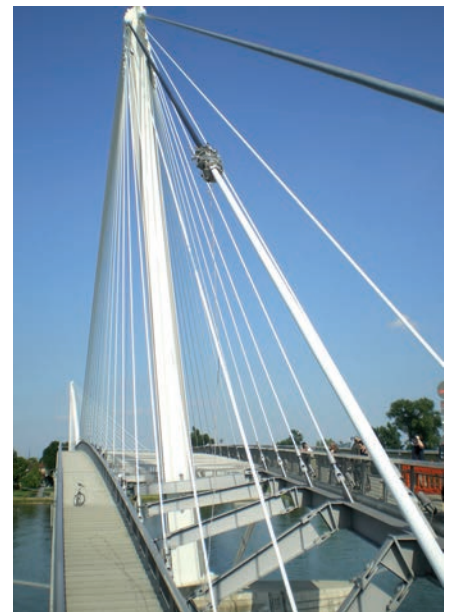
Bild 15. Wickeln der Butylkautschukbänder
Fig. 15. Wrapping of the butylcaoutchouc tapes

Die erste Generation des Wickelroboters, mit der die Seile auf der Kehler Seite der Brücke umwickelt wurden, erfüllte die Anforderungen zufriedenstellend. Sie war jedoch relativ zeitaufwendig in der Beschickung des Gerätes und im Wickelfortschritt. Deshalb wurde für die Straßburger Seite das Gerät neu konzipiert und zeigte im

Verlauf der Arbeiten eine wesentlich vereinfachte Bedienung und die doppelte Wickelleistung (Bild 15).

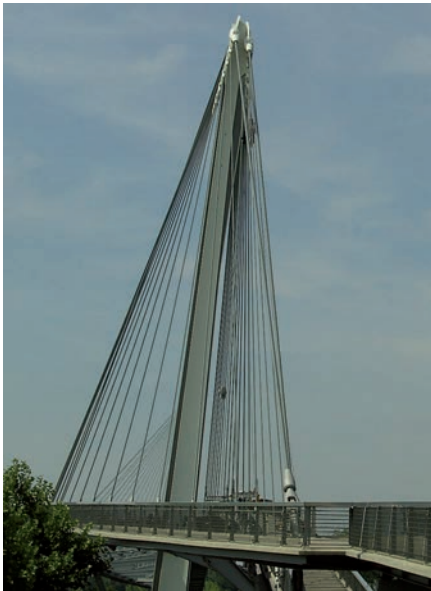
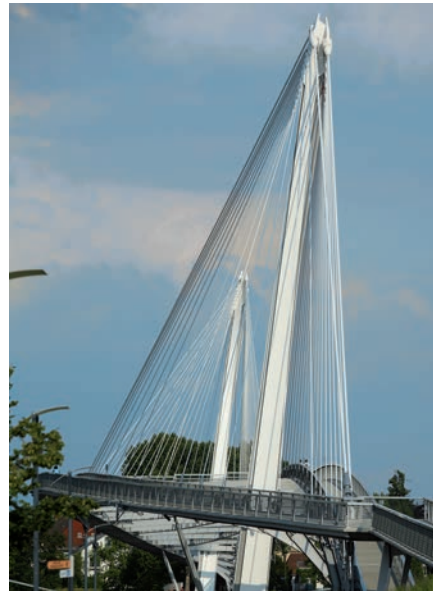
Bild 16. Geh- und Radwegbrücke Kehl-Straßburg vor und nach dem Umwickeln der Seile
 Fig. 16. Pedestrian and bicycle bridge Kehl-Straßbourg before and after wrapping of the cables

Die ausgeführten Korrosionsschutzarbeiten wurden im Juni 2009 vom Bauherrn ohne Beanstandungen abgenommen (Bild 16). Die relativ lange Dauer der Arbeiten ist auf ausgedehnte Schlechtwetterperioden zurückzuführen, in denen ein Aufbringen der Wicklung nicht möglich war.

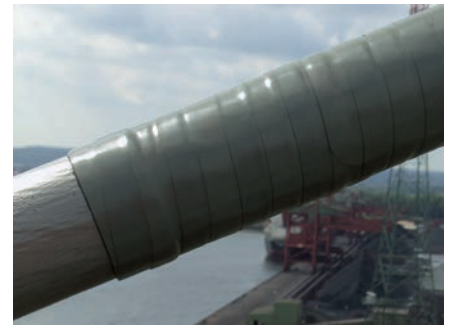
Bild 19. Anschluss des Korrosionsschutzes an der Überbauverankerung
Fig. 19. Joining of the tapes at the deck anchorage

Wegen der engen Verhältnisse an den Verankerungen am Überbau war dort eine Umwicklung der Seile mit Bändern nur schwer auszuführen. Man entschloss sich deshalb, diesen Bereich in herkömmlicher Weise mit dem Sika Cable System so weit zu beschichten, bis es möglich war, die Butylkautschukbänder mit einer Überlappung zur Beschichtung von ca. 50 cm mit dem Wickelroboter aufzubringen (Bild 19). An den Verankerungen im Pylon wurde die Umwicklung bis ca. 30 cm in die Aussparung am Pylon geführt (Bild 20).
